Analyse ergonomique d'un chantier test de retrait de peintures contenant de l'amiante sur un ouvrage de grande ampleur : les enjeux pour l'appel d'offres

Alain Garrigou¹, Sylvain Ruaud², Pierrick Pasquereau¹, Fabienne Goutille¹

Résumé. Cette communication présente une étude ergonomique menée dans le cadre d'un chantier test de retrait de peinture contenant de l'amiante et du plomb sur un pont de grand ampleur. Cette étude, financée par la Direccte a cherché à évaluer les risques liés aux efforts physiques, de même que les risques de TMS pour les membres supérieurs ou bien le rachis et ce pour quatre techniques de retrait différentes : projection d'abrasif perdu et recyclé, induction électro-magnétique et traitement chimique. Les résultats de cette étude vont alors contribuer à la rédaction des cahiers des charges de l'appel d'offres final.

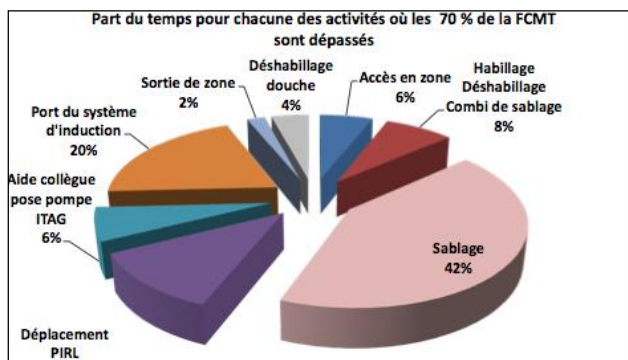
Tableau 4 : durée en % des durées par phase d'activité où 70% de la FCMT est dépassée

Les dépassements de la valeur seuil de 70 % de la FCMT, qui caractérisent une astreinte cardiaque élevée, concernent la quasi-totalité des activités associées au sablage. Elles représentent 58 % du temps de dépassement de la valeur seuil de 70 % de la FCMT contre 42 % pour le sablage (cf. tableau 4).

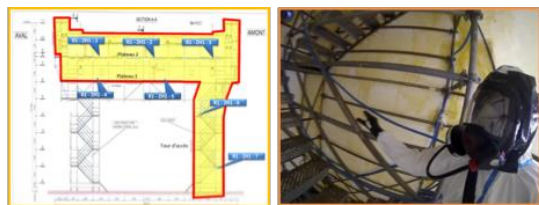
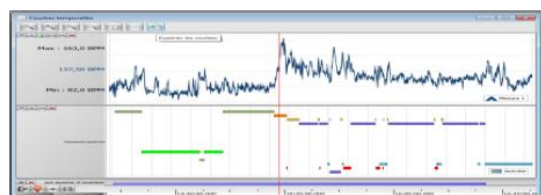
Tableau 5 : Intensité physique lors de la phase d'accès à la zone de travail

L'analyse des pics de fréquence cardiaque a permis d'identifier des phases de l'activité sollicitantes en matière d'efforts physiques et en particulier l'accès à la zone de travail qui nécessite de monter 5 niveau par des escaliers tout en portant les moyens de protection et le matériel de travail (cf. tableau 5).

Comme l'illustre la capture d'écran ci-dessous, la fréquence cardiaque passe pour l'opérateur observé de 92 bpm à 163 bpm (+71 bpm).
